地盤変動情報（JISLaD）の実際の 測量への応用（その2） ～川崎市盛土造成地防災監視～

2022年10月6日
第138回日本測地学会講演会
鹿児島大学稲盛会館

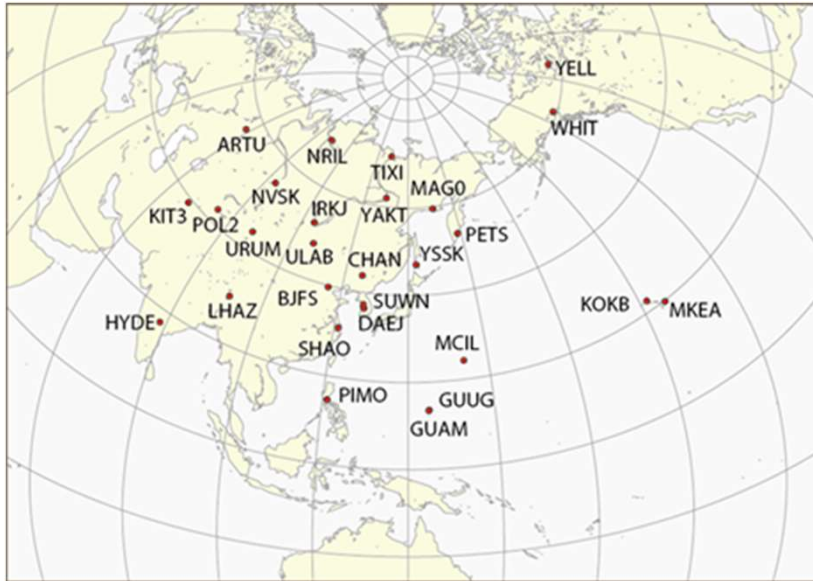
JISLaD ~GEONETの解析について~

—解析条件—

GAMITver10.71

BERNESEver5.2

ITRF2014座標系

IGS点約28点

- 全国約1300点の電子基準点を絶対座標で毎日決定している。
- 全国の観測点を39のブロックに分けて解析し、各ブロックの計算結果を統合している。
- **このシステムを利用して、川崎市内の大規模盛土の地盤変動を監視**

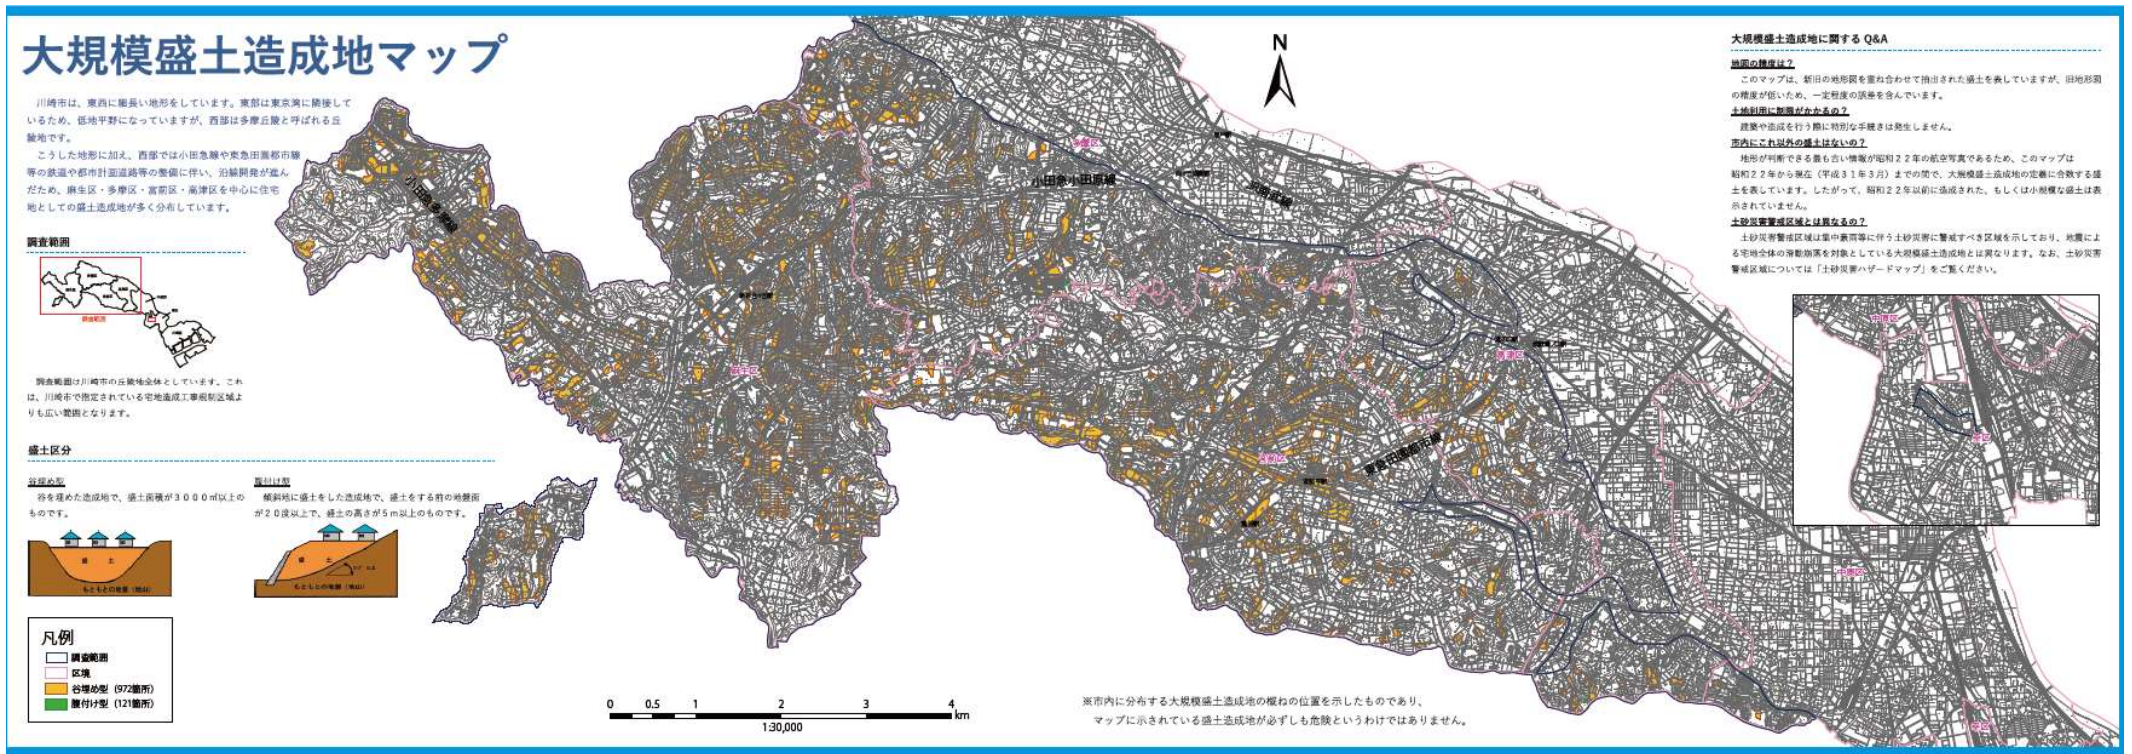
川崎市大規模盛土造成地マップ

川崎市内の大規模盛土造成地 1093箇所
 谷埋め型 972箇所
 腹付け型 121箇所

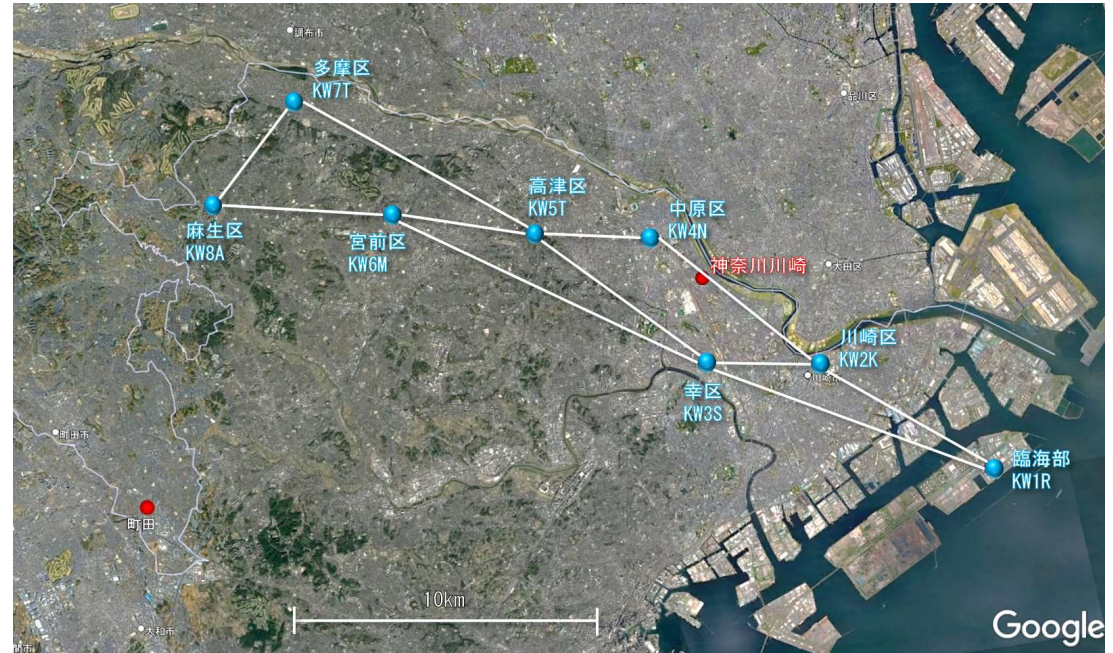
アンテナ
小峰無線電機 QZG12FQ

受信機
セプテントリオ社 mosaic-x5

サンプリング間隔
1秒

取得衛星
GPS GLONASS Galileo 準天頂

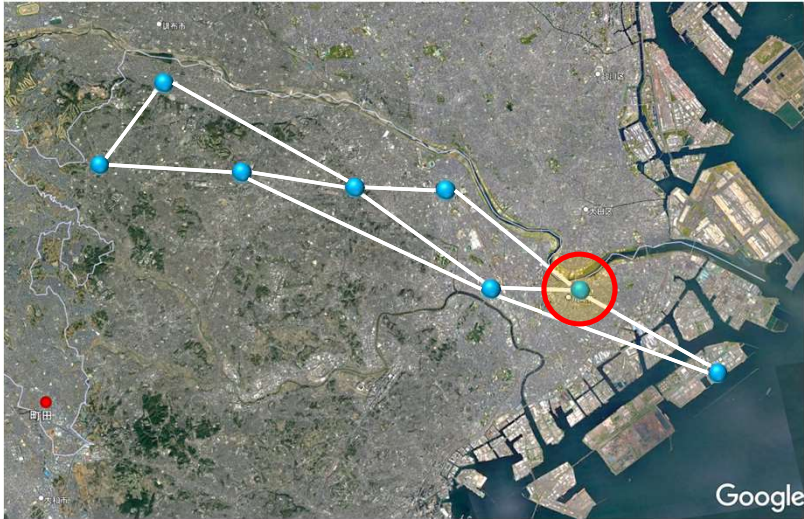
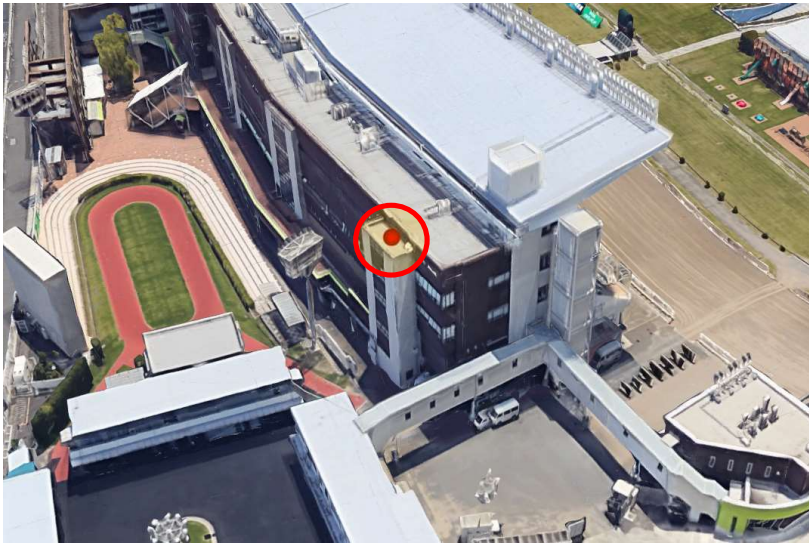
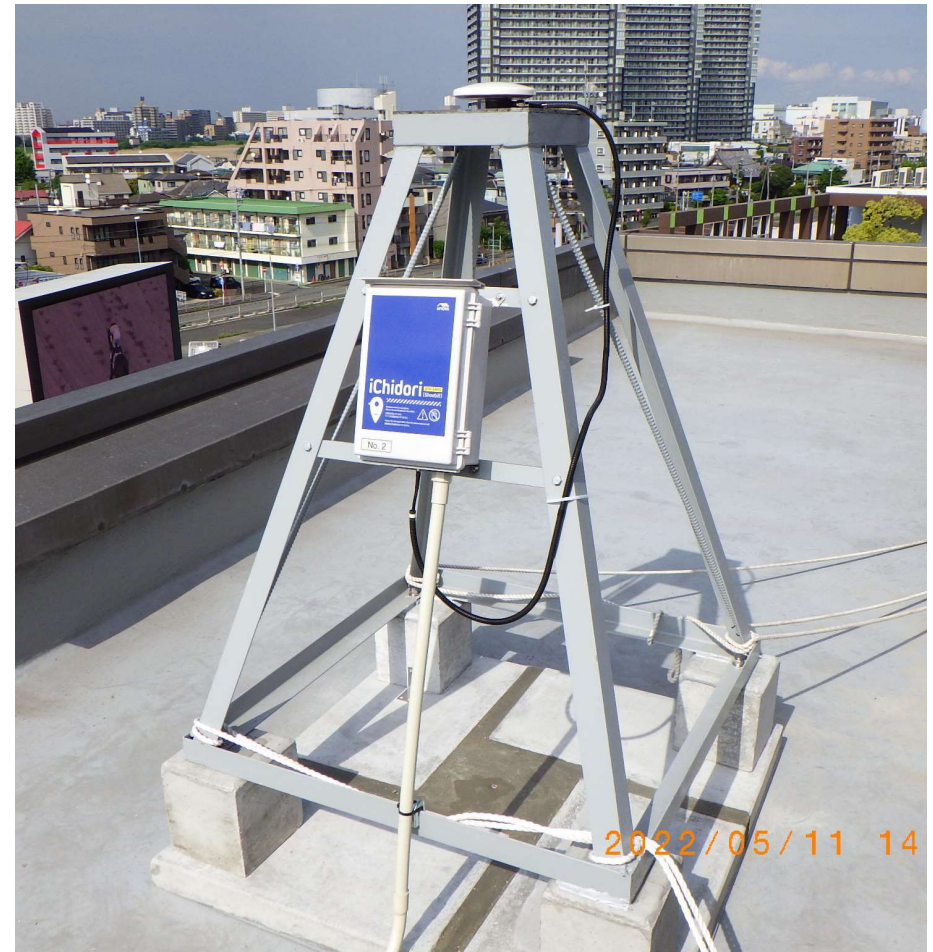
KW2K 川崎区

川崎競馬場 屋上

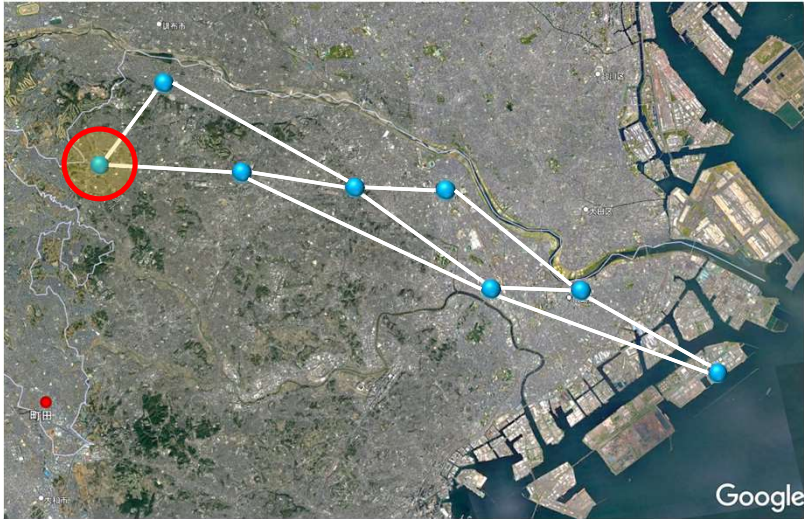
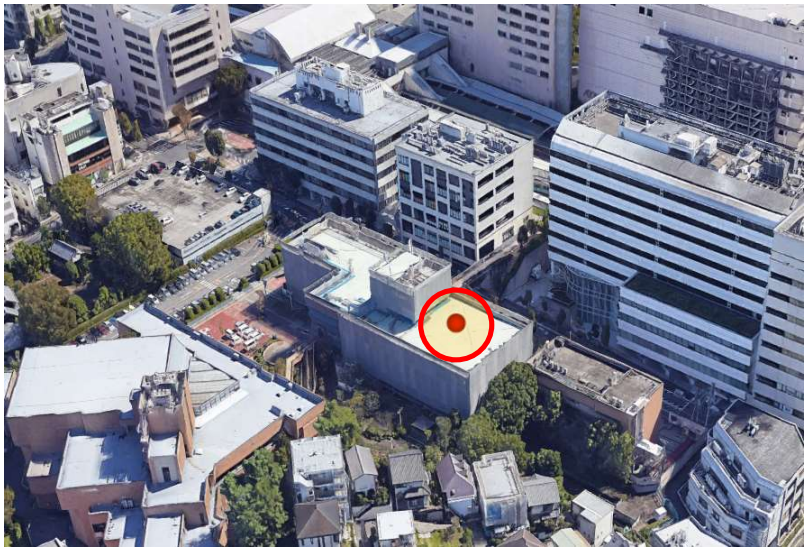
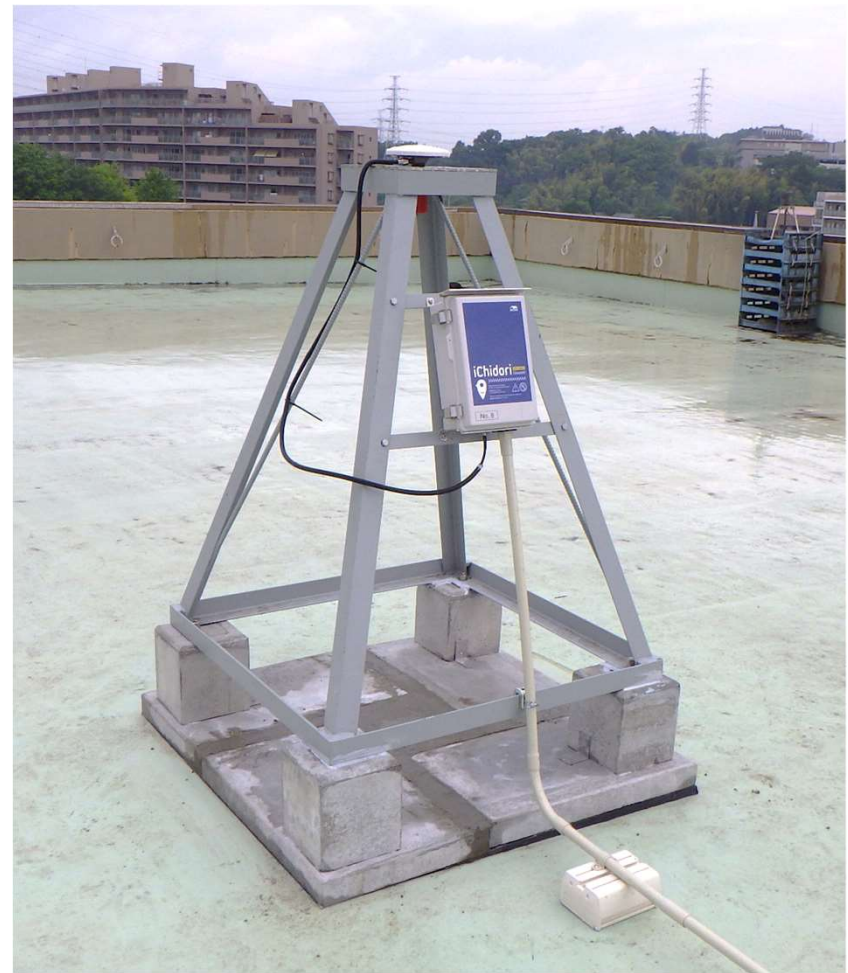
KW8A 麻生区

麻生区役所 屋上

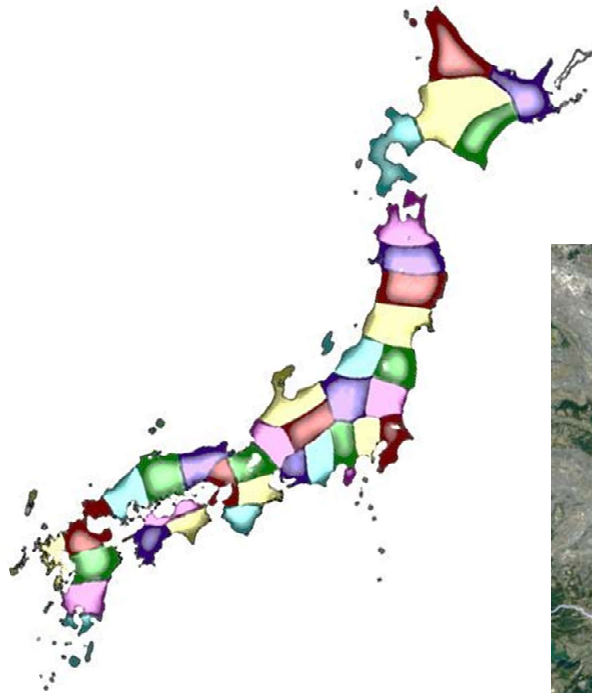
川崎市周辺の電子基準点とあわせ新しいJISLaD網に

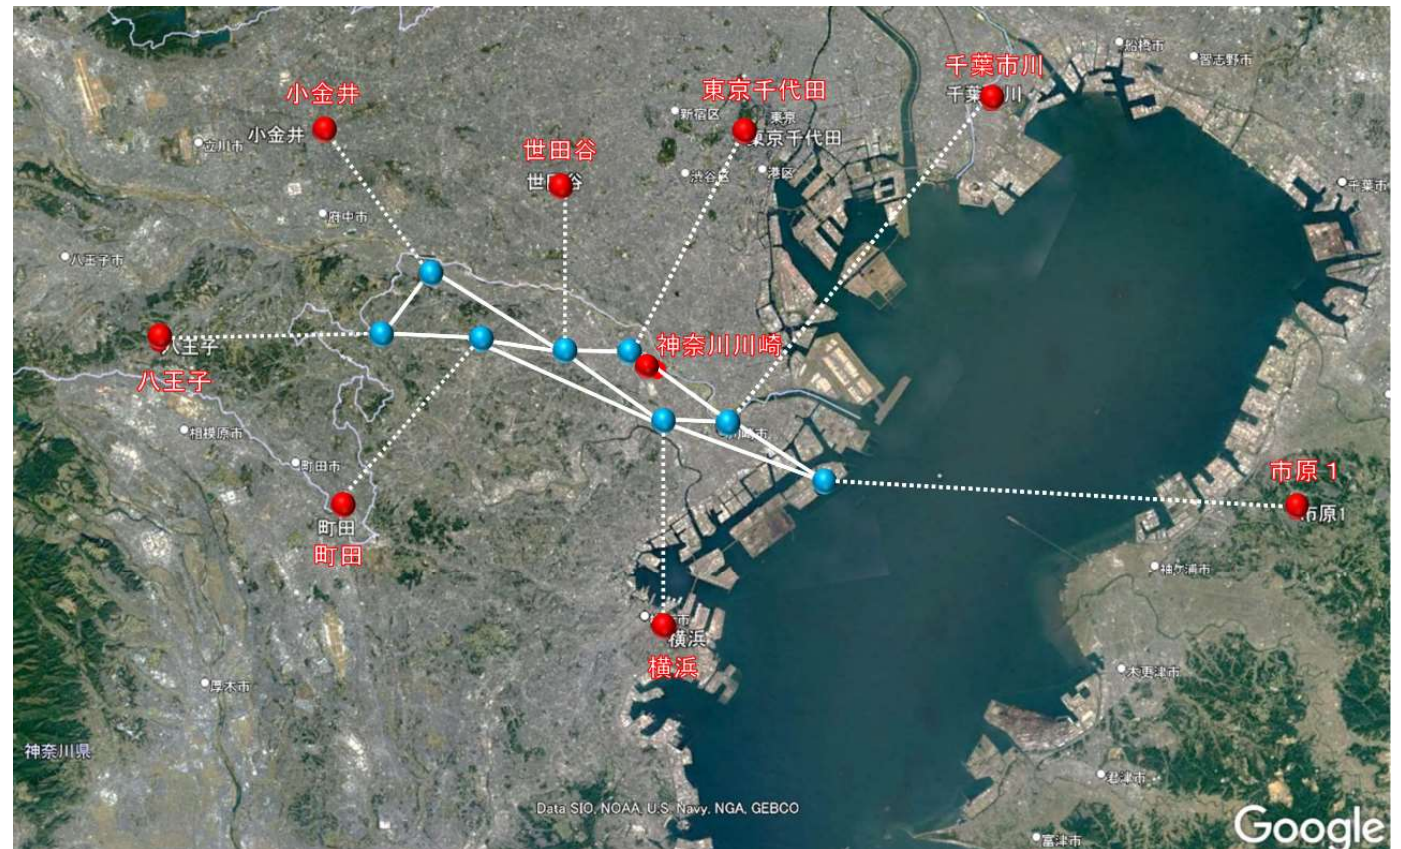
JISLaDの39ブロック

新たに加えるブロック

- 新設した基準点、
- 国土地理院の電子基準点

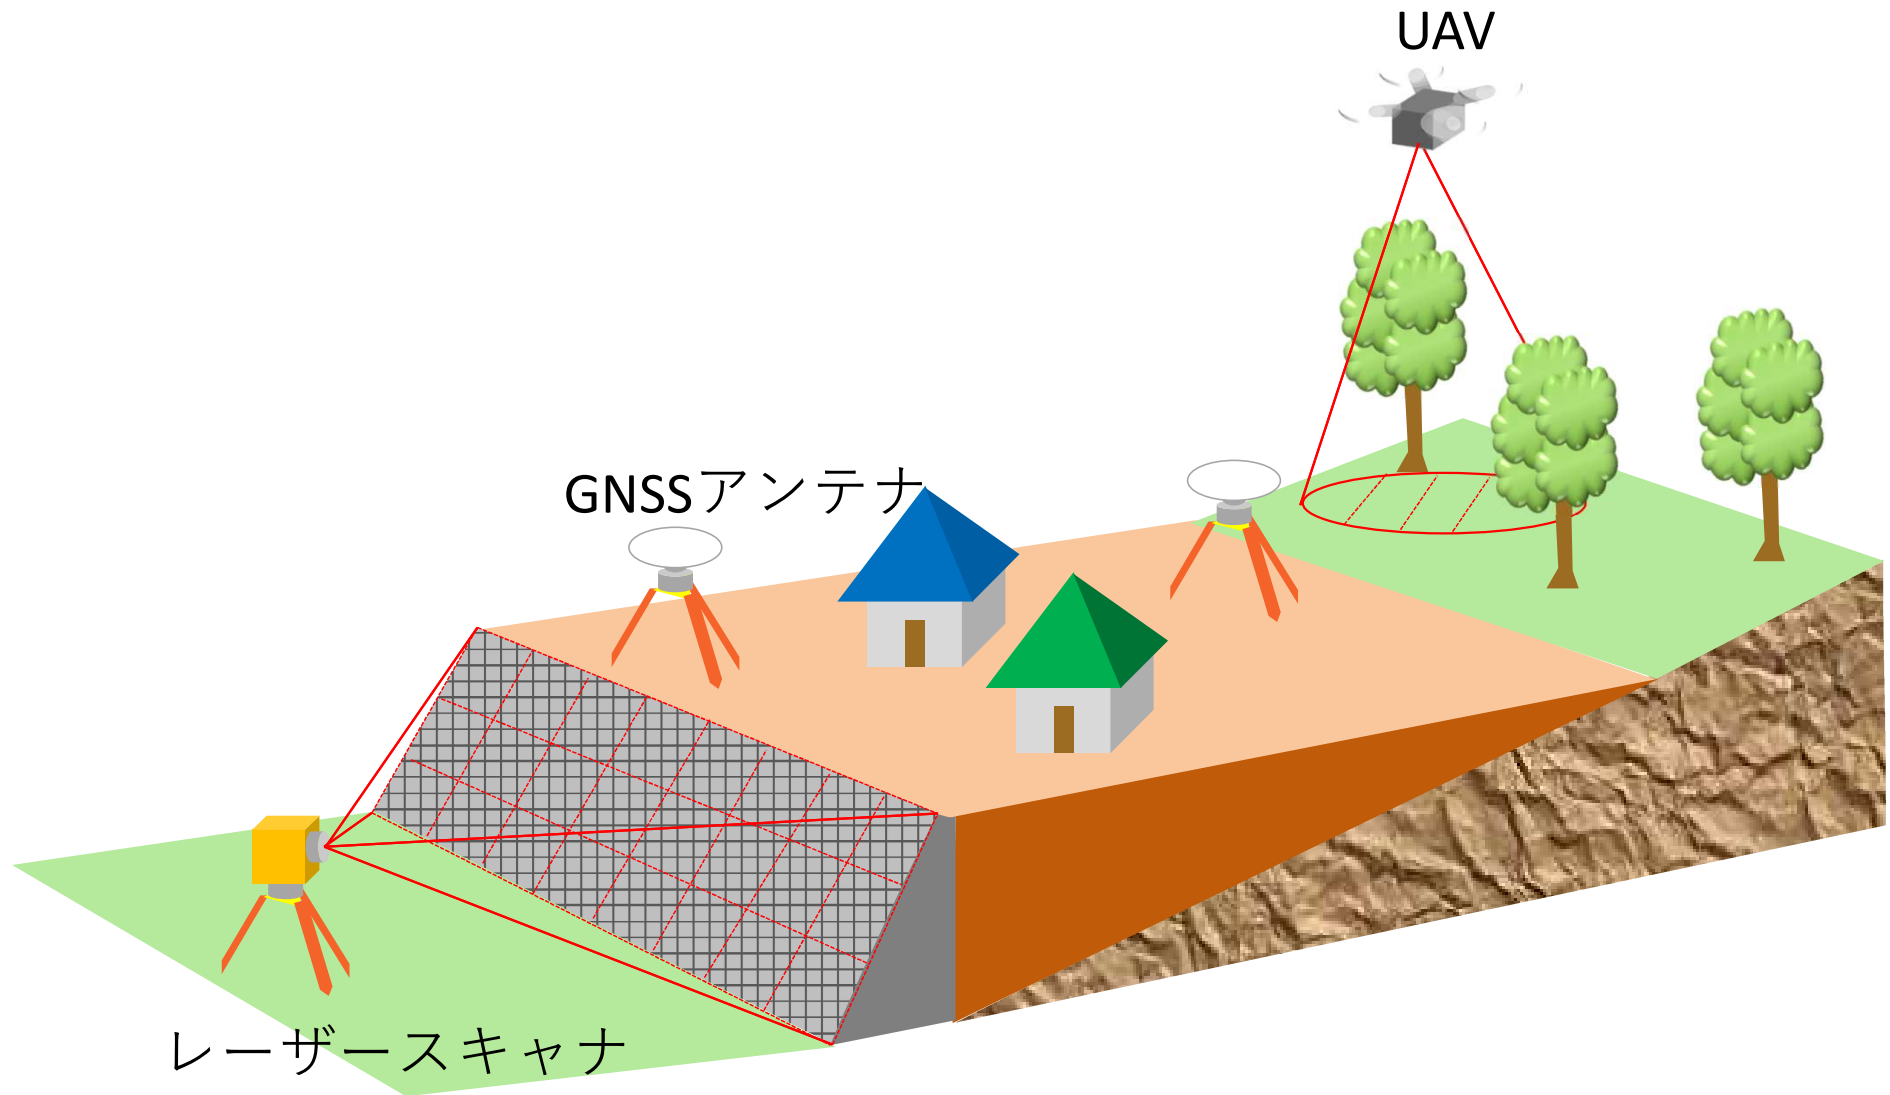
GNSS・地上レーザー・UAVによる 盛土の監視

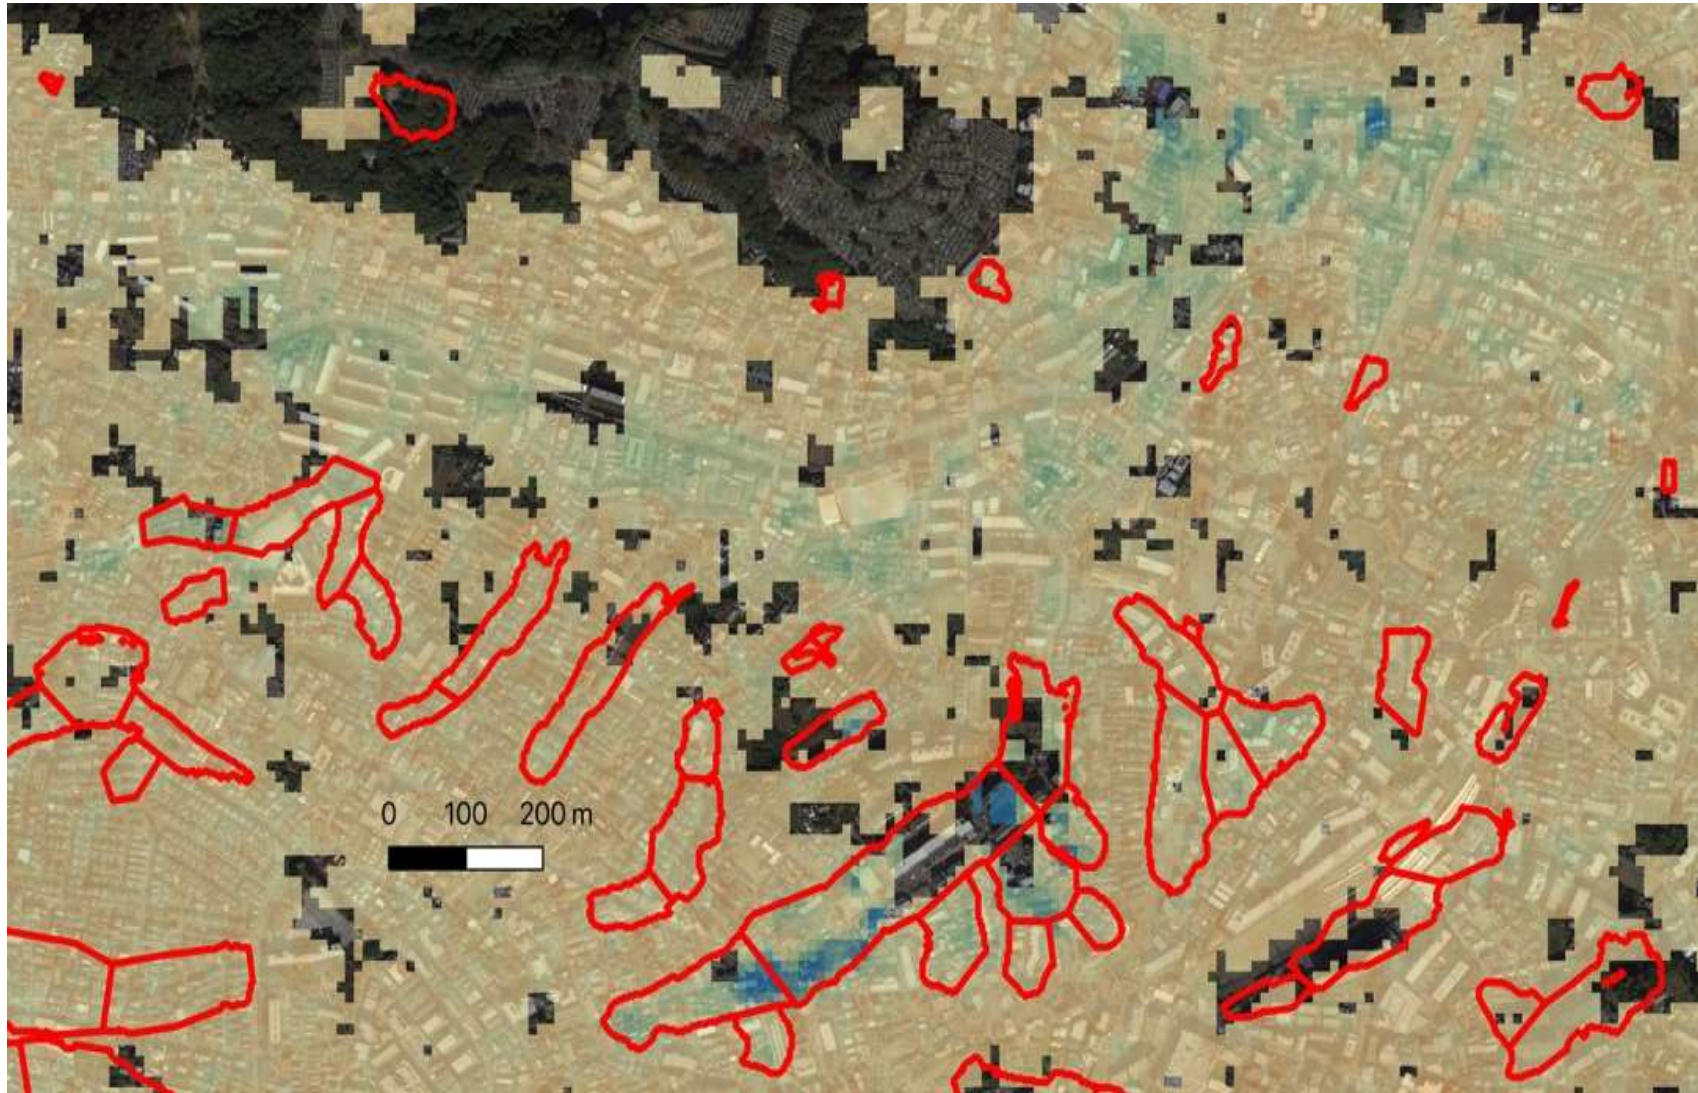
干渉SARでみられる盛土地区における沈降の事例

青色が沈降、赤枠が盛土地区

詳しくは、本講演会講演番号45（道家・ほか）で説明
